#### ~土木用ウレタン樹脂~

# CVスプレーエ法による 防草、景観対策 [施工事例]

#### 【施工商材(土木用ウレタン樹脂)】

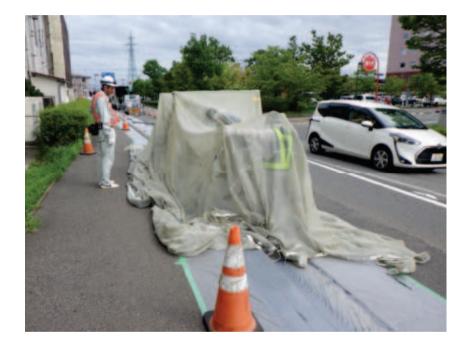
プライマー

洗浄

養生

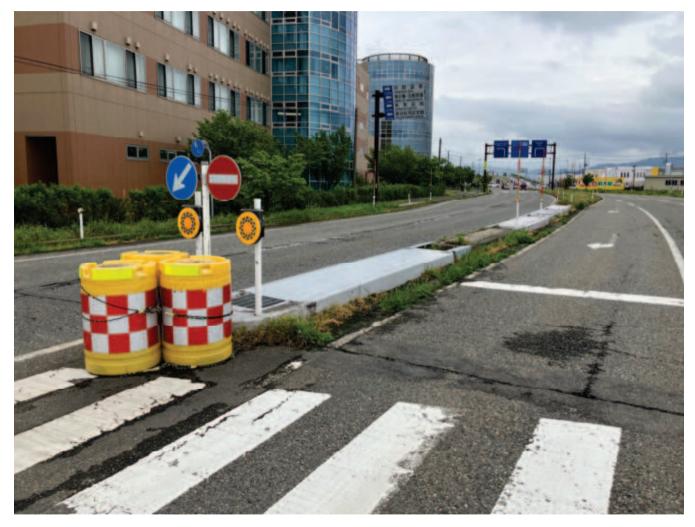
## 施工後約14年後経過調查① 調查日:2024年5月1日

#### 試験施工箇所において雑草の発生は見受けられず

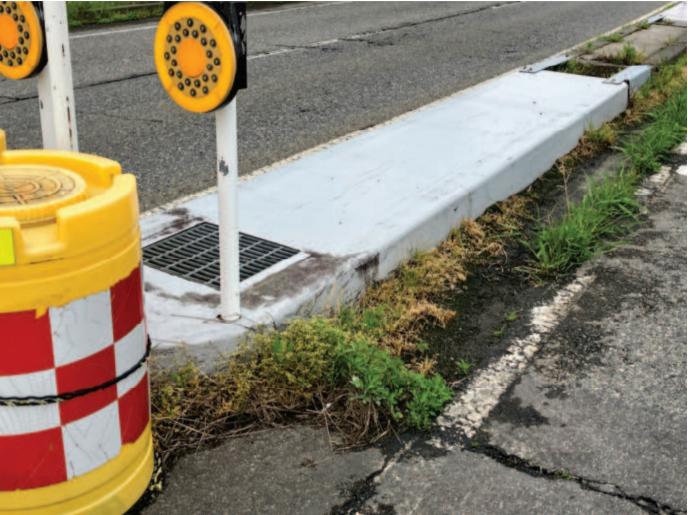
## 施工後約14年後経過調查② 調查日:2024年5月1日

試験施工箇所において雑草の発生は見受けられず。周辺(写真手前)の雑草は堆積土により発生している

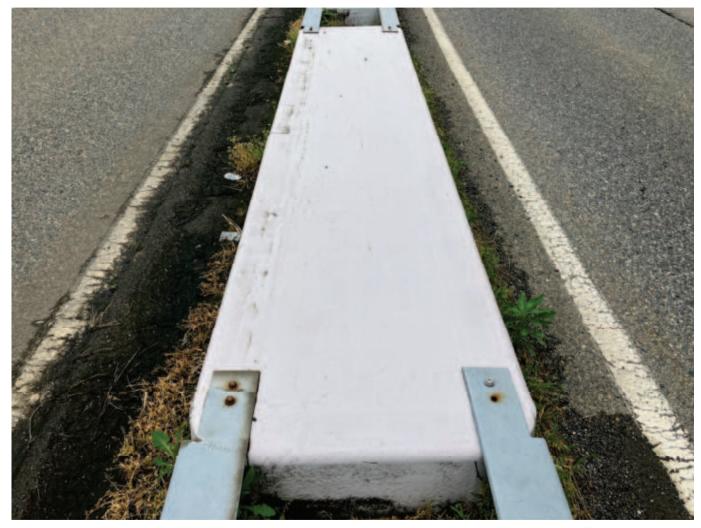
## 施工後約14年後経過調査③ 調査日:2024年5月1日

試験施工箇所において雑草の発生は見受けられず。
